# Saneringstechniek op 45 meter hoogte

**Op het terrein van de voormalige wollenstoffenfabriek AaBe in Tilburg-Zuid is recentelijk een asbestsanering uitgevoerd in de karakteristieke 45 meter hoge schoorsteen. Om deze klus te klaren is door saneringsbedrijf Horyon een speciale saneringstechniek toegepast.**

# Asbestsanering op 45 meter

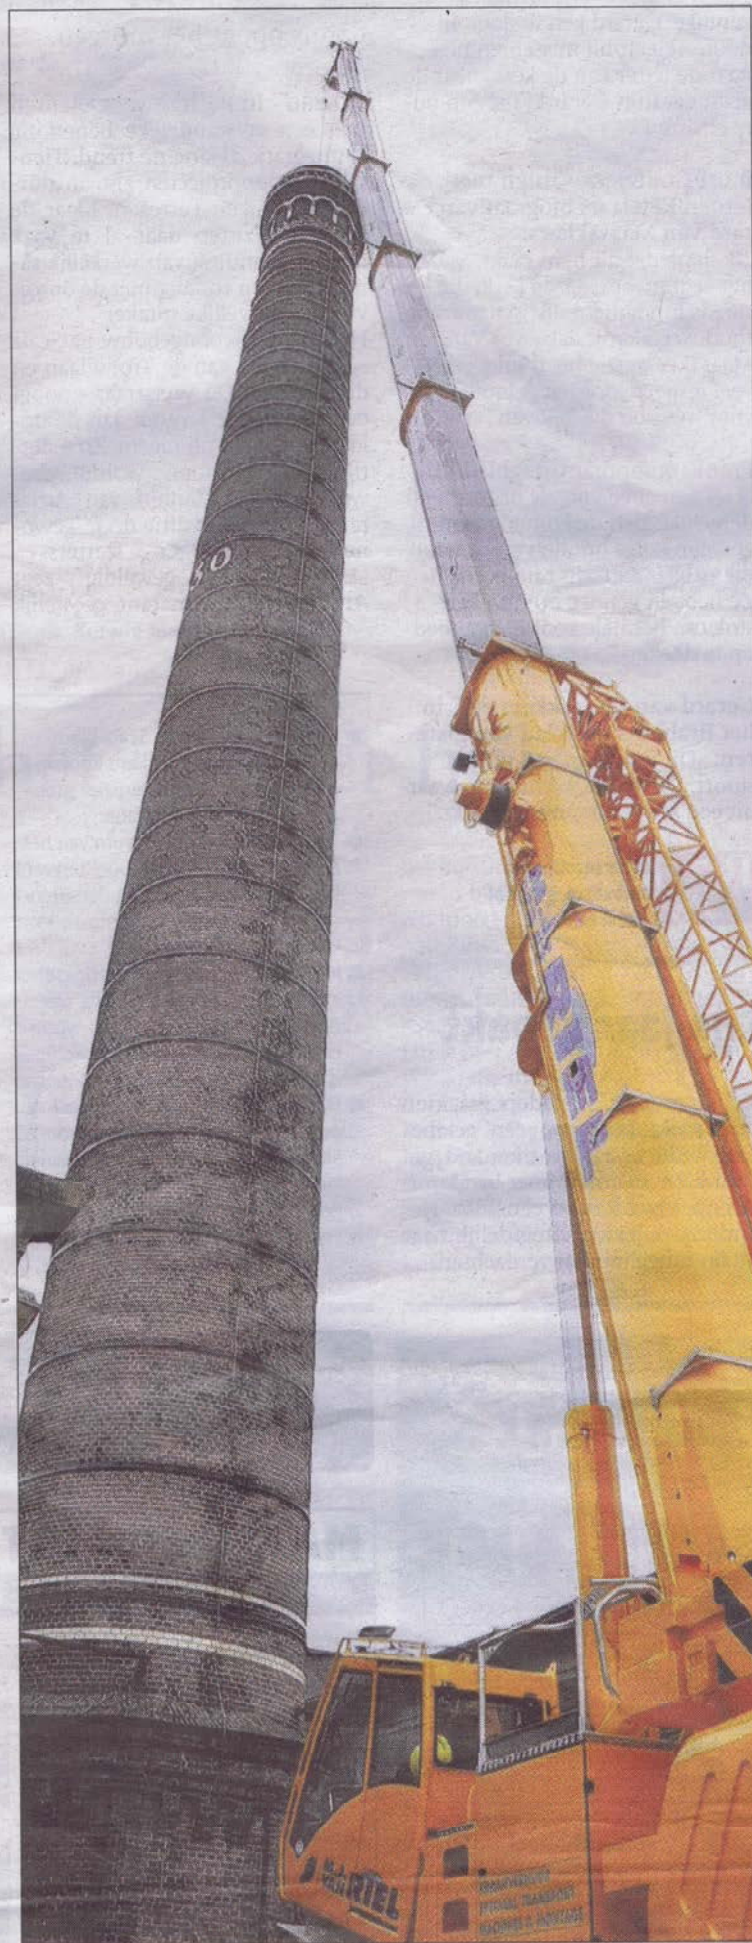
Een grote hijskraan brengt het bakje met de asbestsaneerder naar 45 meter hoogte en laat dat dan in de schoorsteen zakken.

De schoorsteen via het mangat benaderen behoorde daardoor niet tot de opties waardoor ervoor gekozen is om dit via de bovenzijde (op 45 meter hoogte) middels een kraan en werkbak te doen.

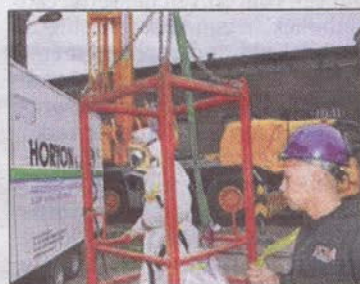
De saneerder staat klaar in zijn werk-kooi. foto's Jan van Eijndhoven/PVE

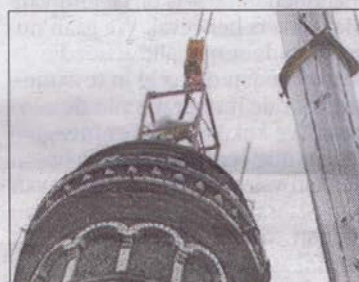
De werkbak met de asbestsaneerder verdwijnt in de schoorsteen.

aan. Deze tweede overall is anders van kleur; dit om direct vast te kunnen stellen dat het een transit-overall betreft. De kraan hijst de werkbak uit de schoorsteen en laat deze zakken bij de vuile ruimte van de binnen het werkgebied geplaatste decontaminatie-unit. Deze handeling zal worden herhaald totdat de schoorsteen naar behoren gereinigd is.
